## ZPRÁVA Z INSPEKCE NEMOVITOSTI

Rodinný dům  
Halasova 520/21  
679 61 Letovice

**Datum:** 1. července 2024

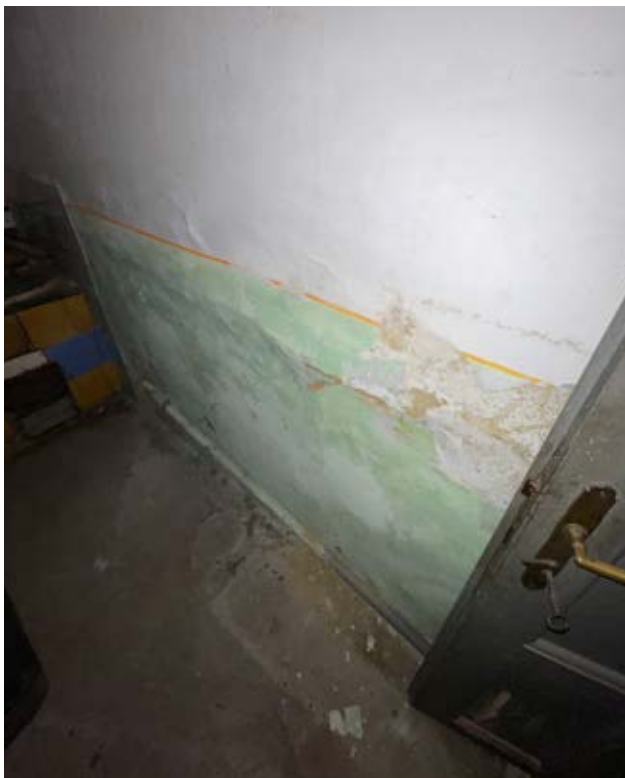
Místo měření

Spodní úroveň - Vlhkost 16%

Střední úroveň - Vlhkost 4%

Horní úroveň - Vlhkost 4%

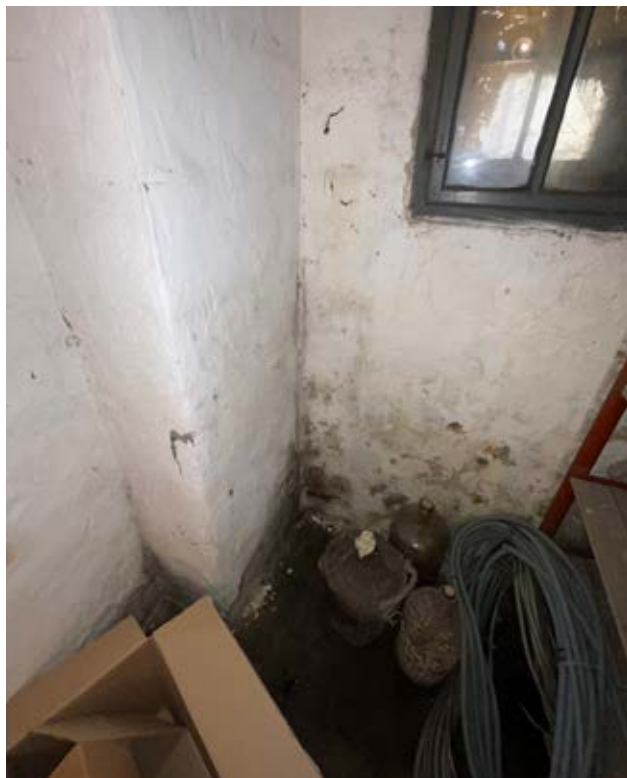
Místo měření

Spodní úroveň - Vlhkost >24%

Střední úroveň - Vlhkost 18%

Horní úroveň - Vlhkost 4%

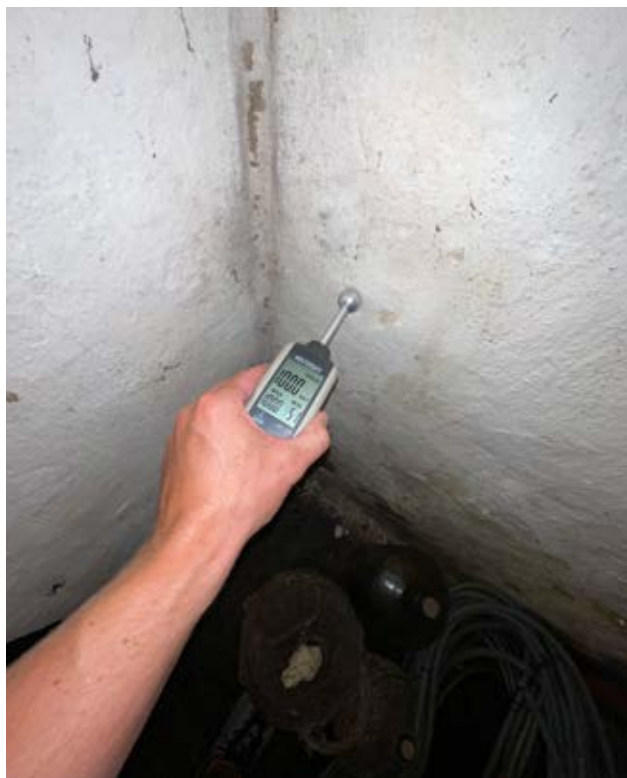
Místo měření

Spodní úroveň - Vlhkost >24%

Střední úroveň - Vlhkost >24%

Horní úroveň - Vlhkost 10%

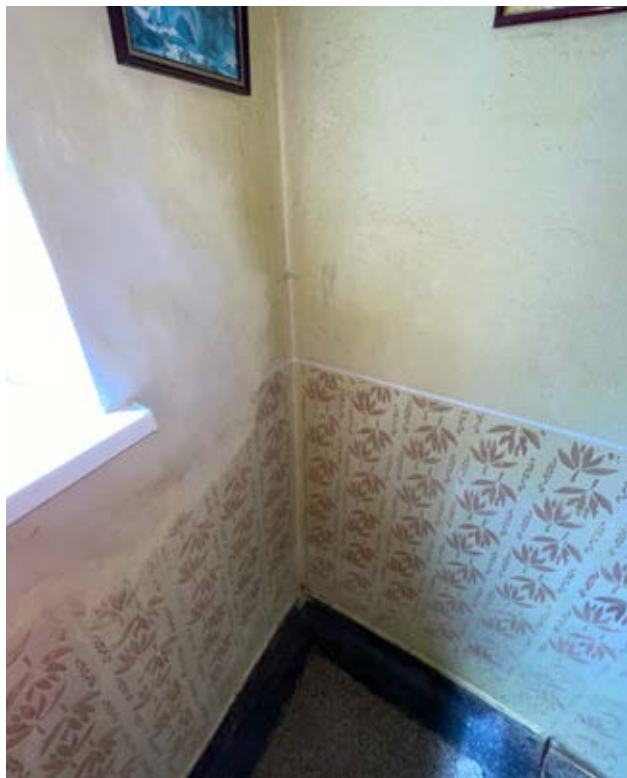
Místo měření

Spodní úroveň - Vlhkost >24%

Střední úroveň - Vlhkost 14%

Horní úroveň - Vlhkost 20%

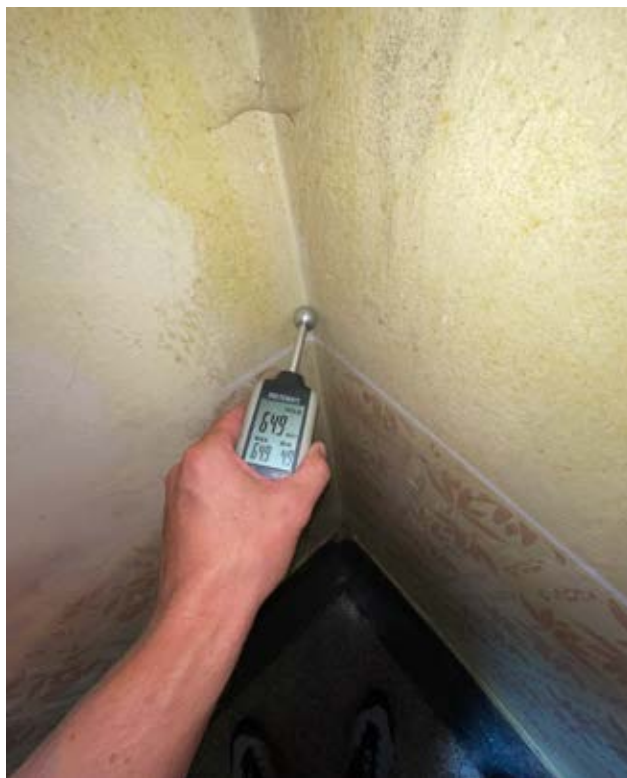
Místo měření

Spodní úroveň - Vlhkost 20%

Střední úroveň - Vlhkost 11%

Horní úroveň - Vlhkost 10%

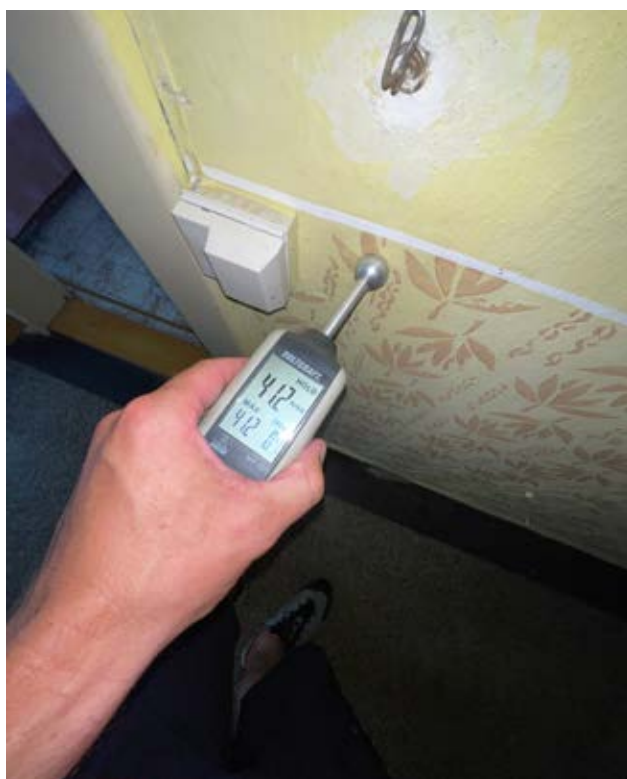
Místo měření

Spodní úroveň - Vlhkost 11%

Střední úroveň - Vlhkost 4%

Horní úroveň - Vlhkost 4%
