## ZPRÁVA Z INSPEKCE NEMOVITOSTI

Rodinný dům  
Halasova 520/21  
679 61 Letovice

**Datum:** 1. července 2024

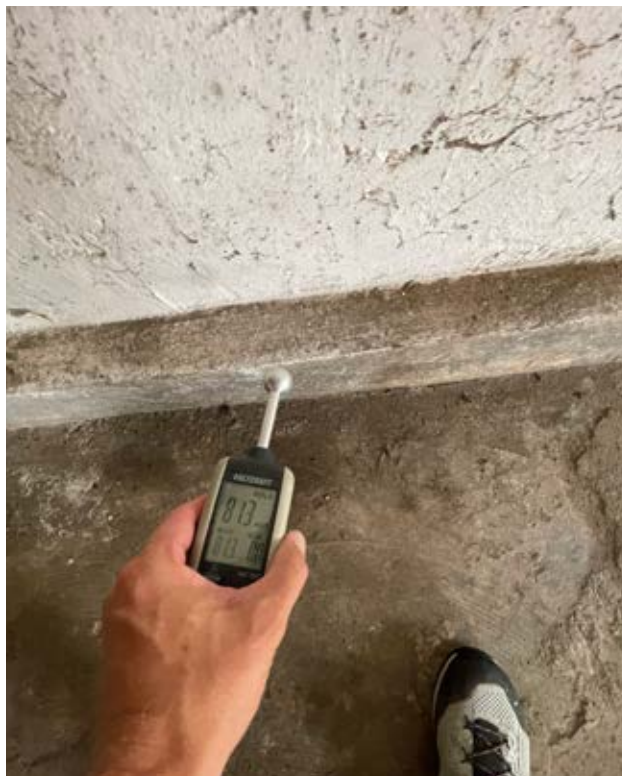
Spodní úroveň - Vlhkost 16%

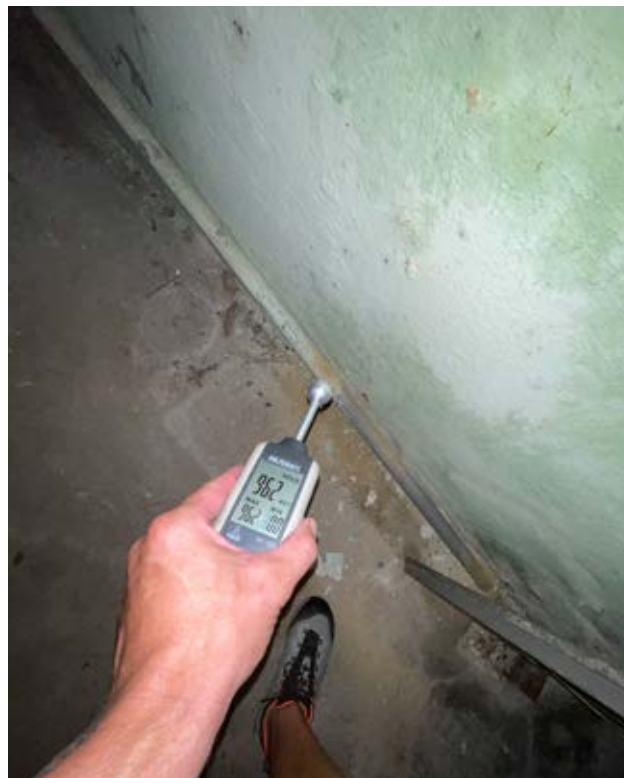
- V interiéru je viditelné poškození povrchu i konstrukcí způsobené užíváním, vlhkostí, zatékáním a neodborně provedené detaily.
- Nefunkční horizontální i vertikální hydroizolace spodní stavby způsobuje pronikání vlhkosti do stěn objektu v 1.NP.

Spodní úroveň - Vlhkost 22%

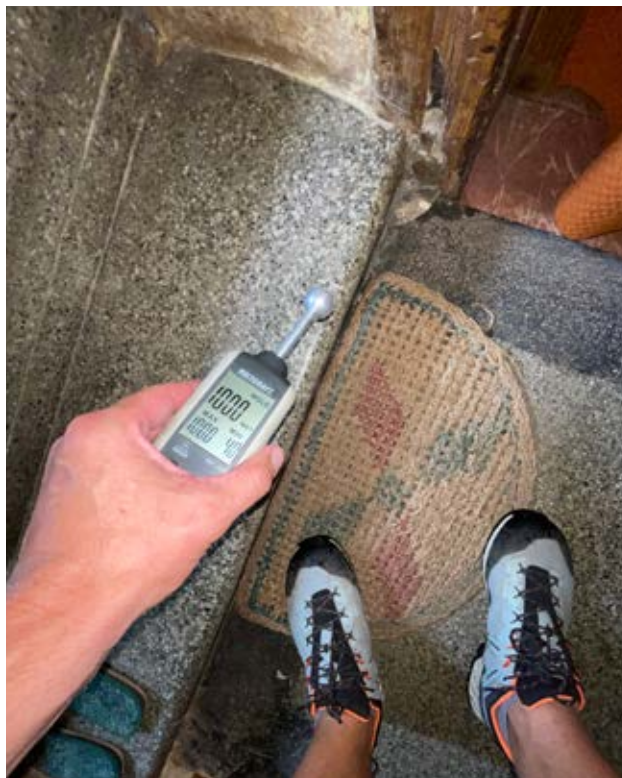
Spodní úroveň - Vlhkost >24%

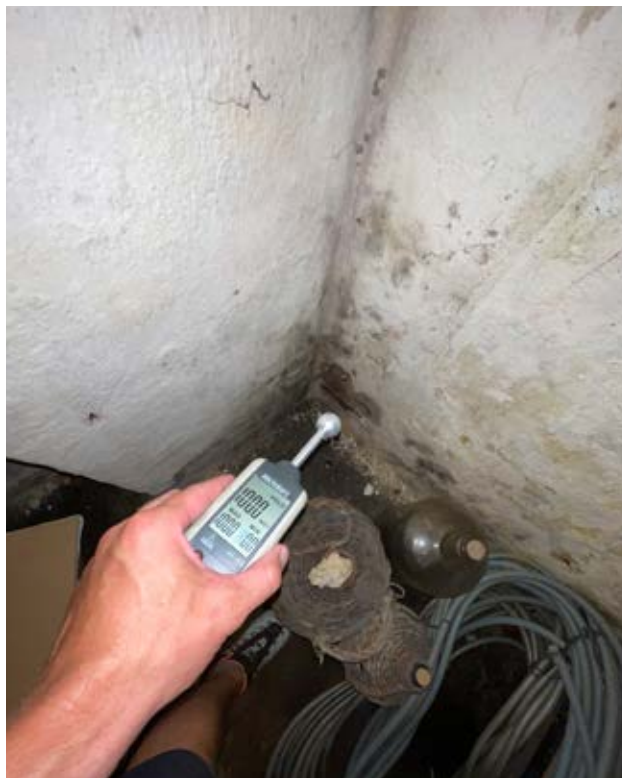
Spodní úroveň - Vlhkost >24%

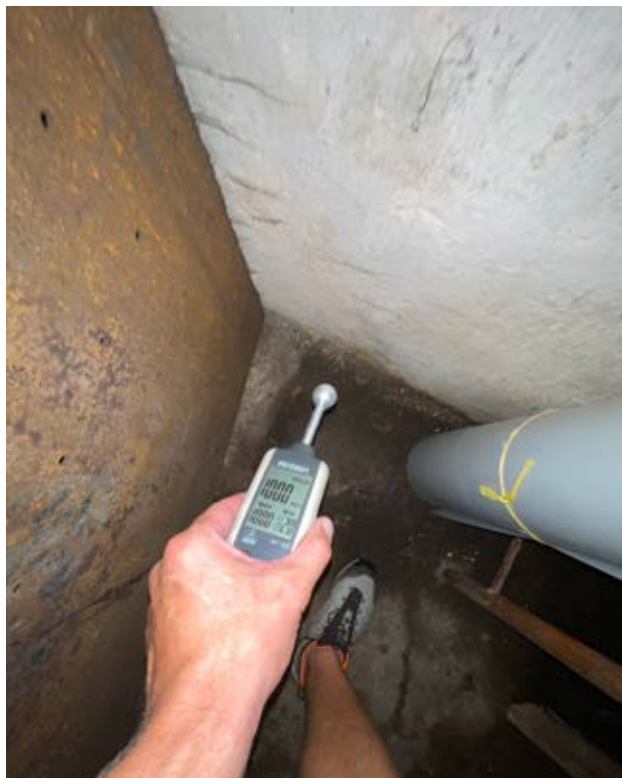
Spodní úroveň - Vlhkost >24%

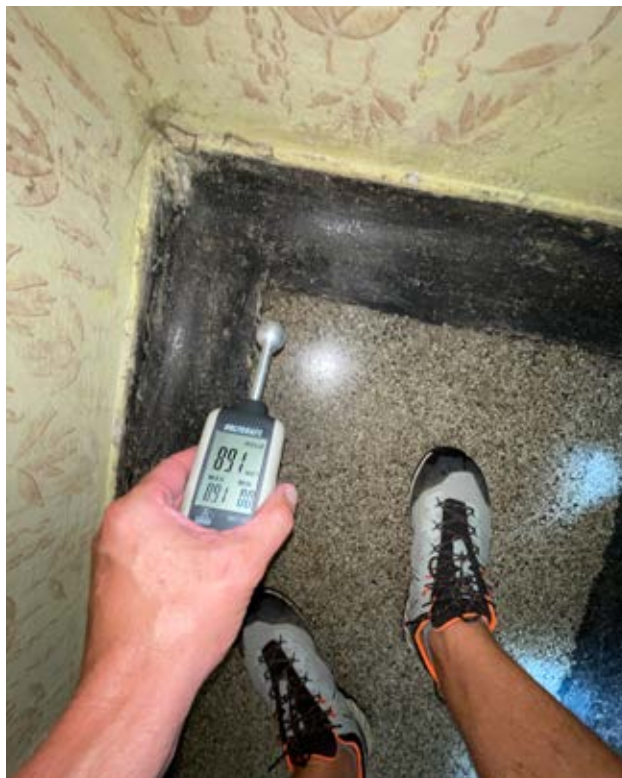
Spodní úroveň - Vlhkost 20%

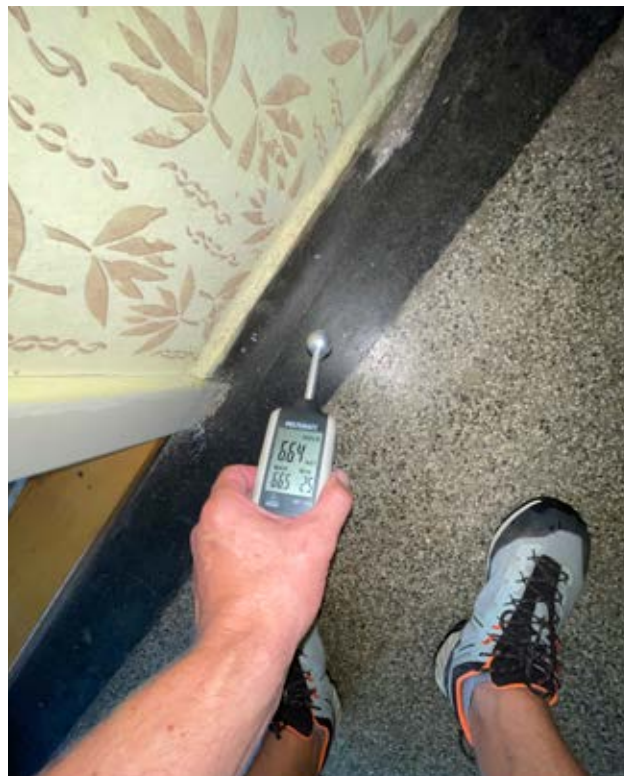
Spodní úroveň - Vlhkost 11%
