## ZPRÁVA Z INSPEKCE NEMOVITOSTI

Rodinný dům  
Halasova 520/21  
679 61 Letovice

**Datum:** 1. července 2024

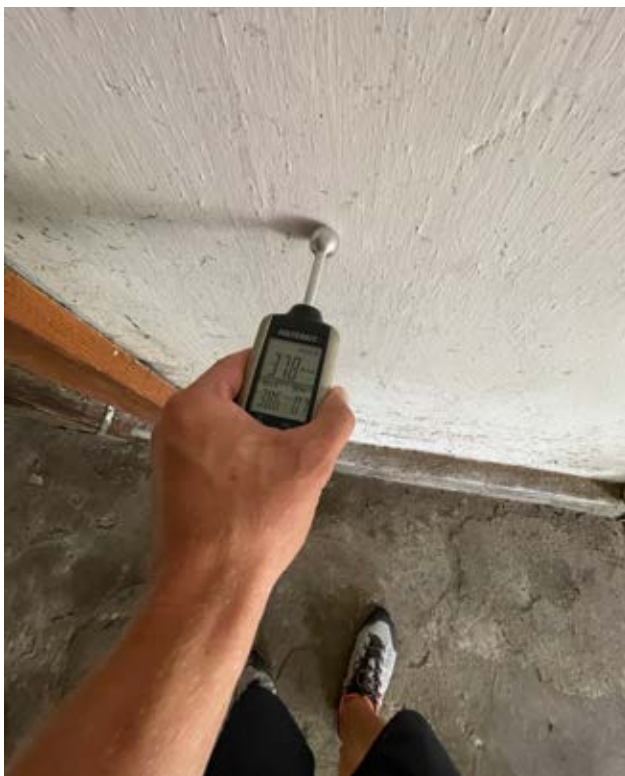
Střední úroveň - Vlhkost 4%

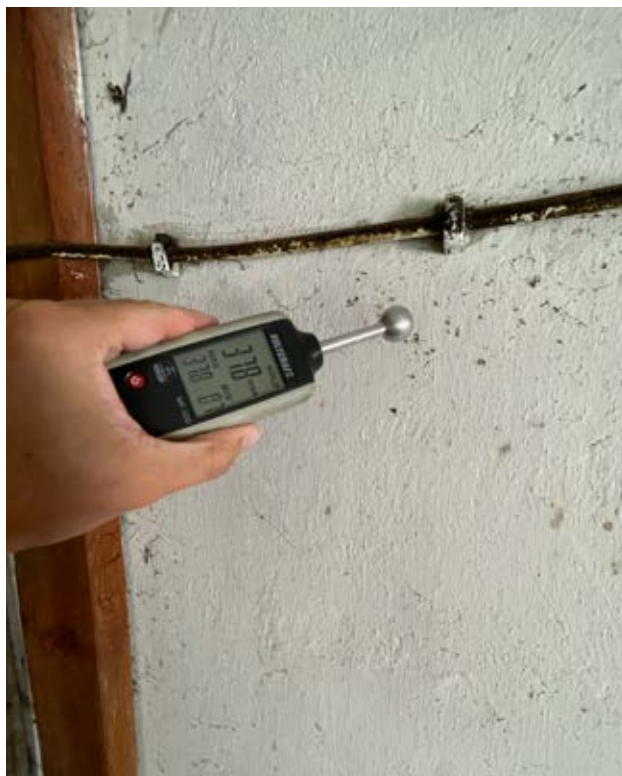
Horní úroveň - Vlhkost 4%

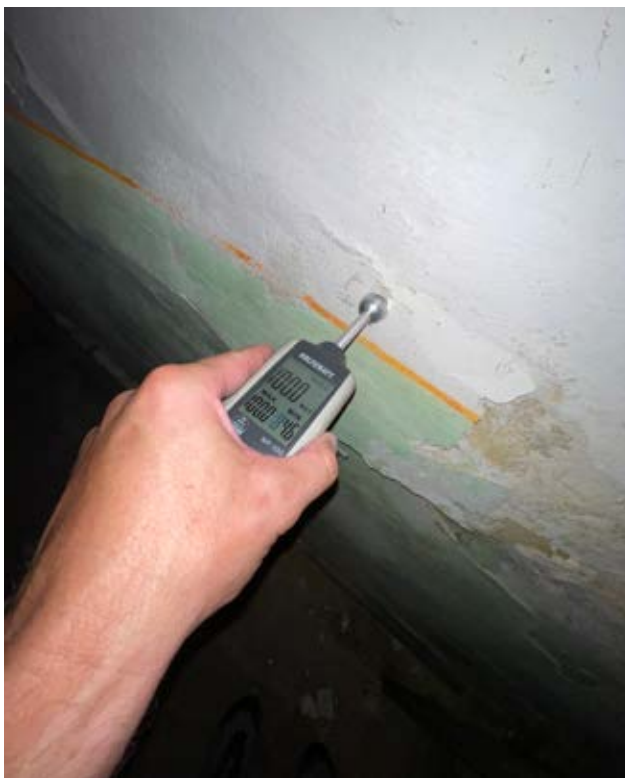
- V interiéru je viditelné poškození povrchu i konstrukcí způsobené užíváním, vlhkostí, zatékáním a neodborně provedené detaily.
- Nefunkční horizontální i vertikální hydroizolace spodní stavby způsobuje pronikání vlhkosti do stěn objektu v 1.NP.

Střední úroveň - Vlhkost >24%

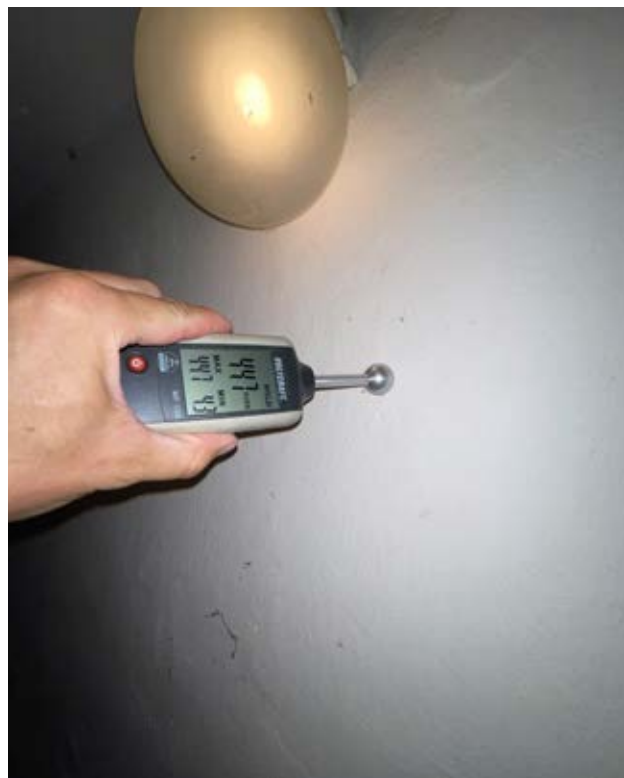
Horní úroveň - Vlhkost 5%

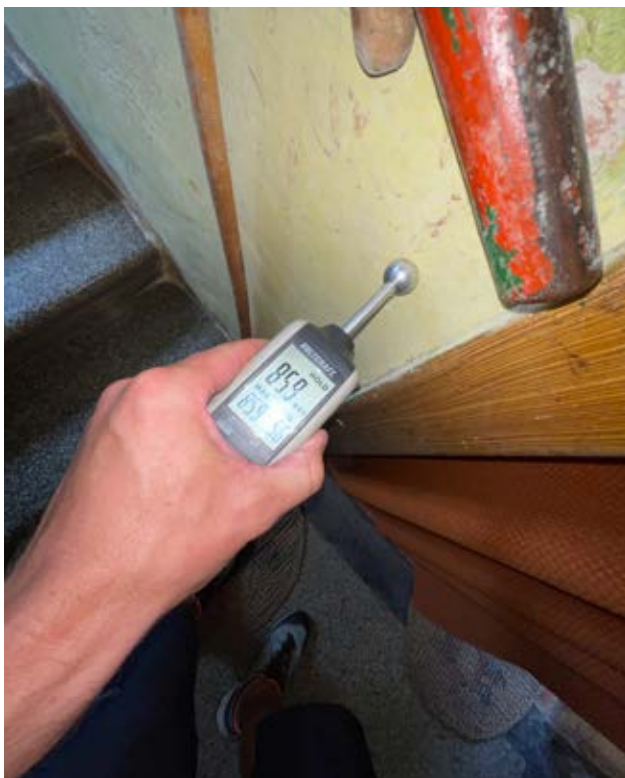
Střední úroveň - Vlhkost 18%

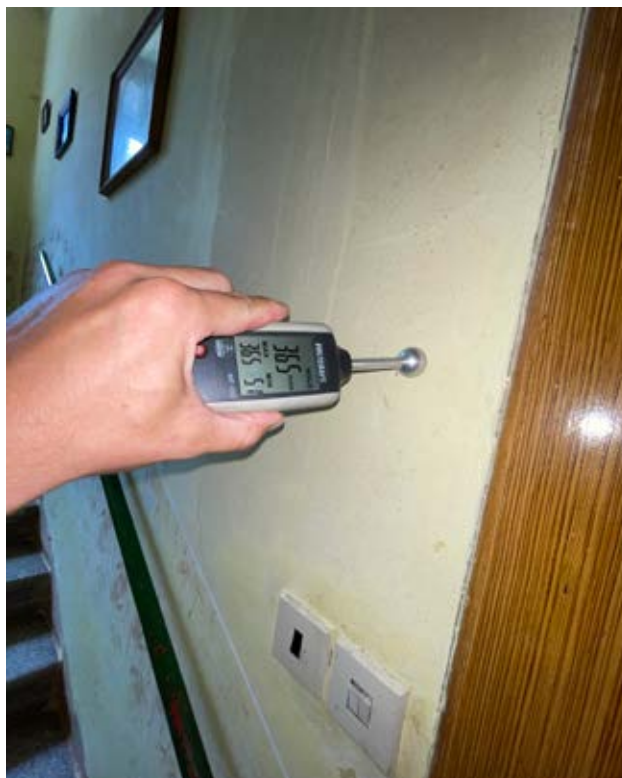
Horní úroveň - Vlhkost 4%

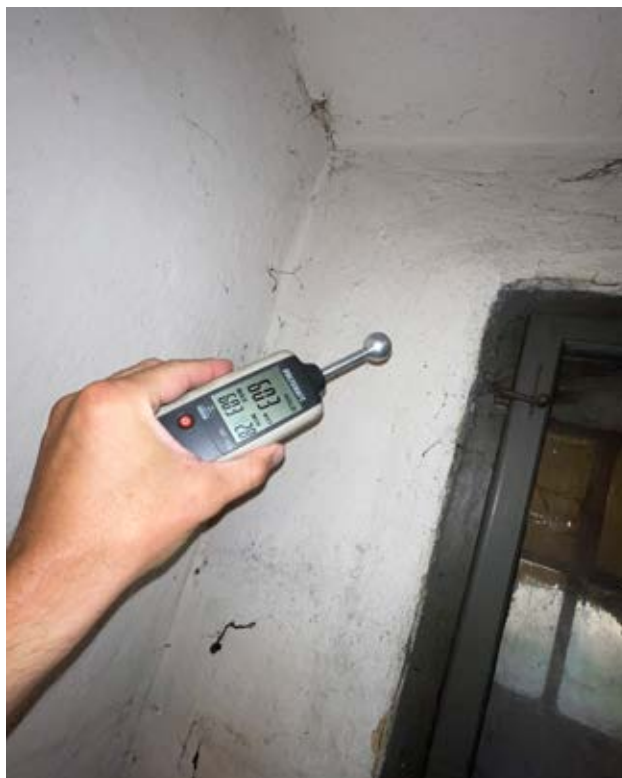
Horní úroveň - Vlhkost 10%

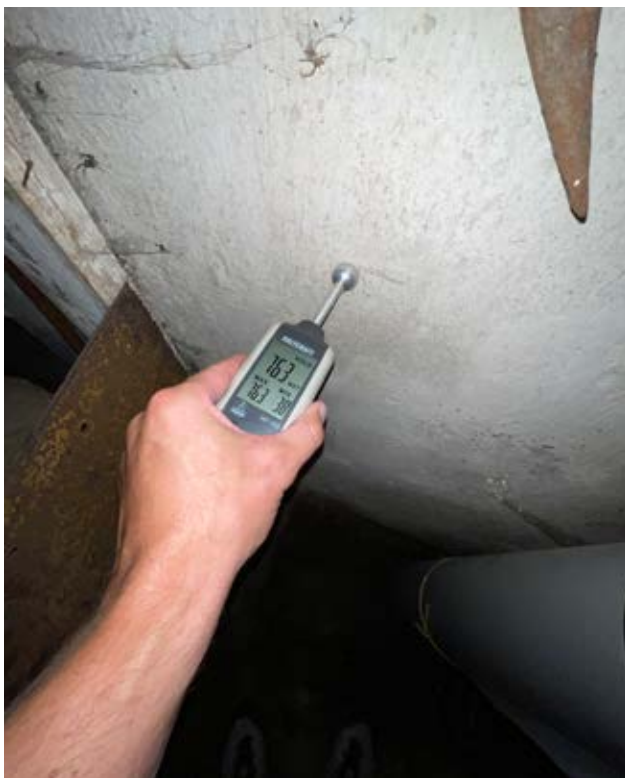
Střední úroveň - Vlhkost 14%

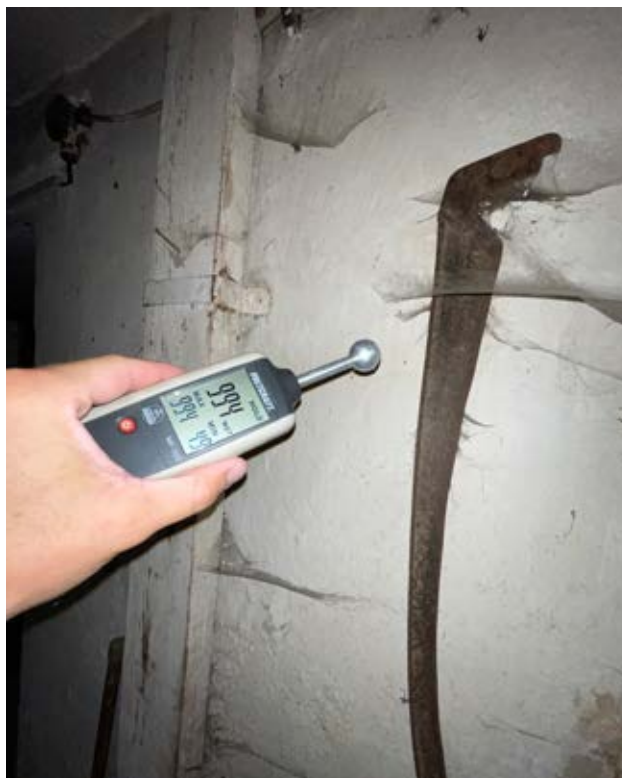
Horní úroveň - Vlhkost 20%

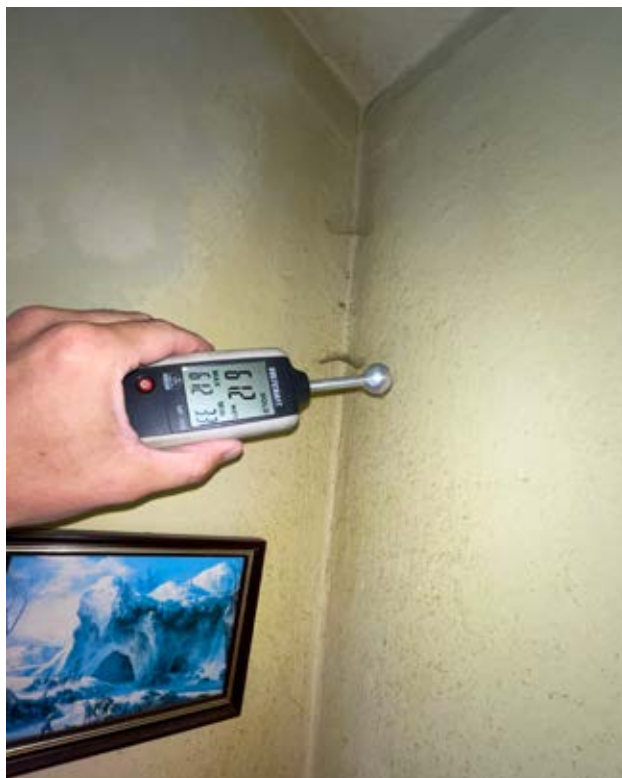
Horní úroveň - Vlhkost 10%

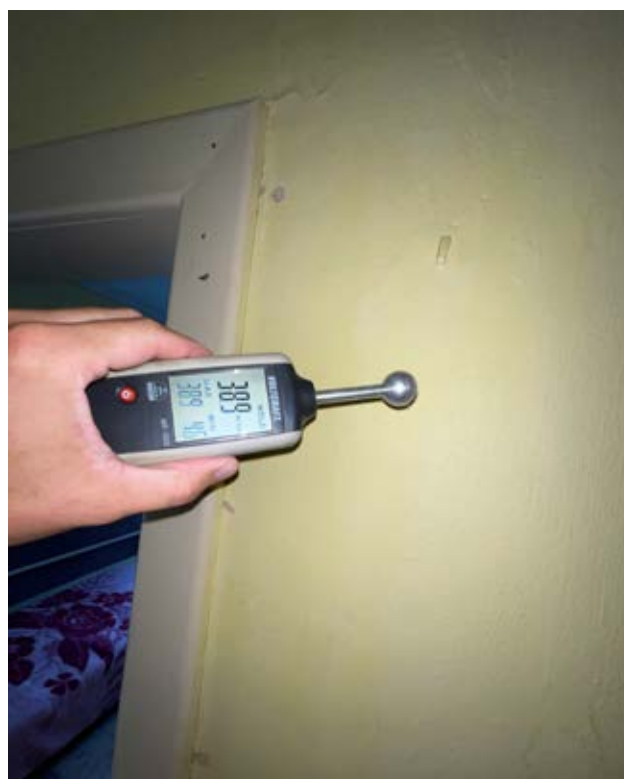
Horní úroveň - Vlhkost 4%
